Estado do Rio Grande do Sul  
**PREFEITURA MUNICIPAL DE ERECHIM**  
Secretaria Municipal de Meio Ambiente  
Av. Germano Hoffmann 351 – Centro – Fone: 3522-9250  
99700-000 Erechim – RS

**PROJETO PARA CONFECÇÃO DE  
RÉPLICAS DOS BANCOS COLONIAIS  
Avenida Maurício Cardoso E Praça da Bandeira**

Erechim, Setembro de 2019

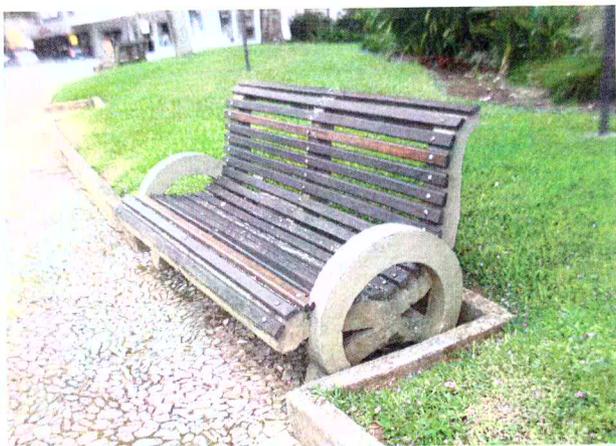
**Banco tipo 01**

Portanto, o objetivo deste trabalho é o de adquirir 45 exemplares de réplicas dos bancos coloniais do tipo 01 e 07 exemplares de réplicas dos bancos coloniais do tipo 02, conforme fotos abaixo, de forma a recuperar o patrimônio público e paisagístico. Já estão incluídos nestes números uma margem de 10% para eventuais quebras.

- Banco colonial tipo 01: 170cm de comprimento, 98cm de altura (encosto) e 87cm de largura.
- Banco colonial tipo 02: 170cm de comprimento, 68cm de altura (encosto) e 51cm de largura.

Para o banco colonial tipo 01, serão utilizados 20 perfis de madeira para cada banco, medindo 160cm de comprimento, 5cm de altura e 4cm de largura ou espessura.

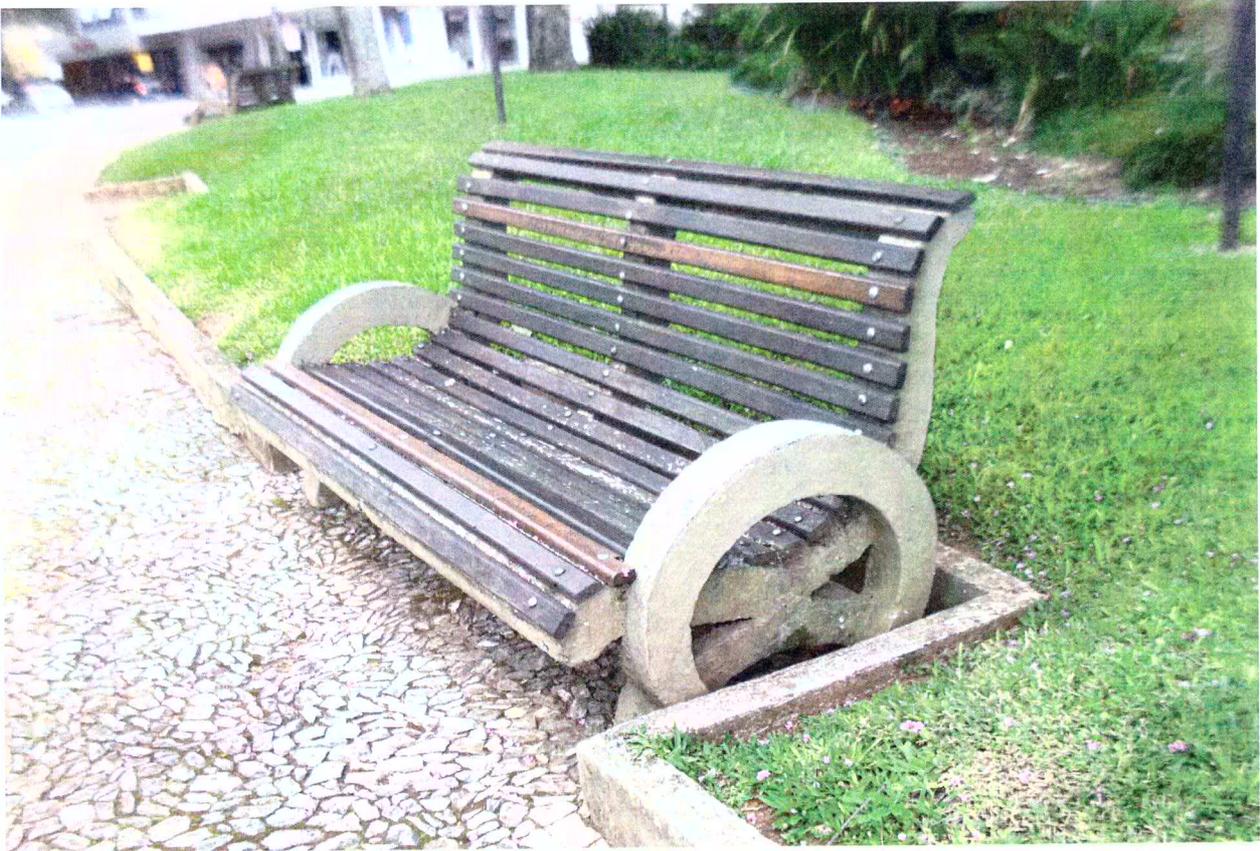
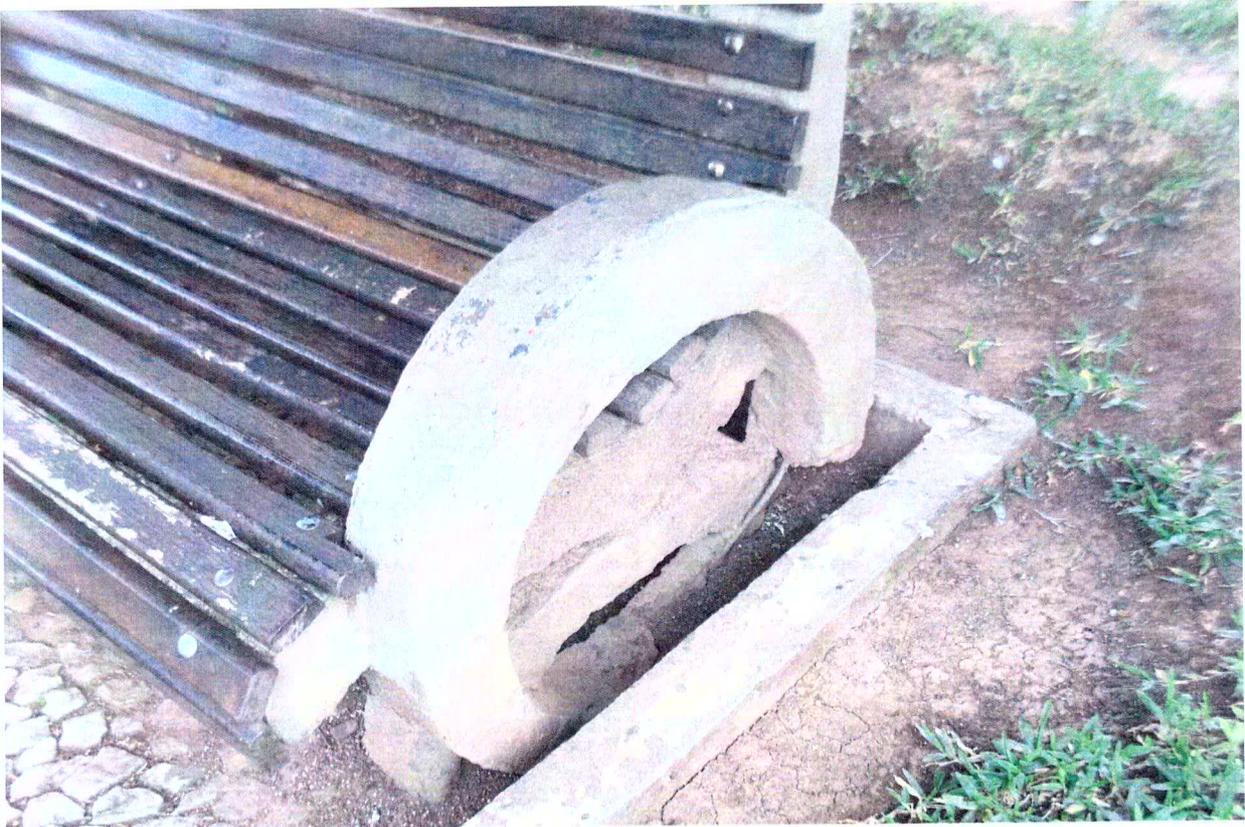
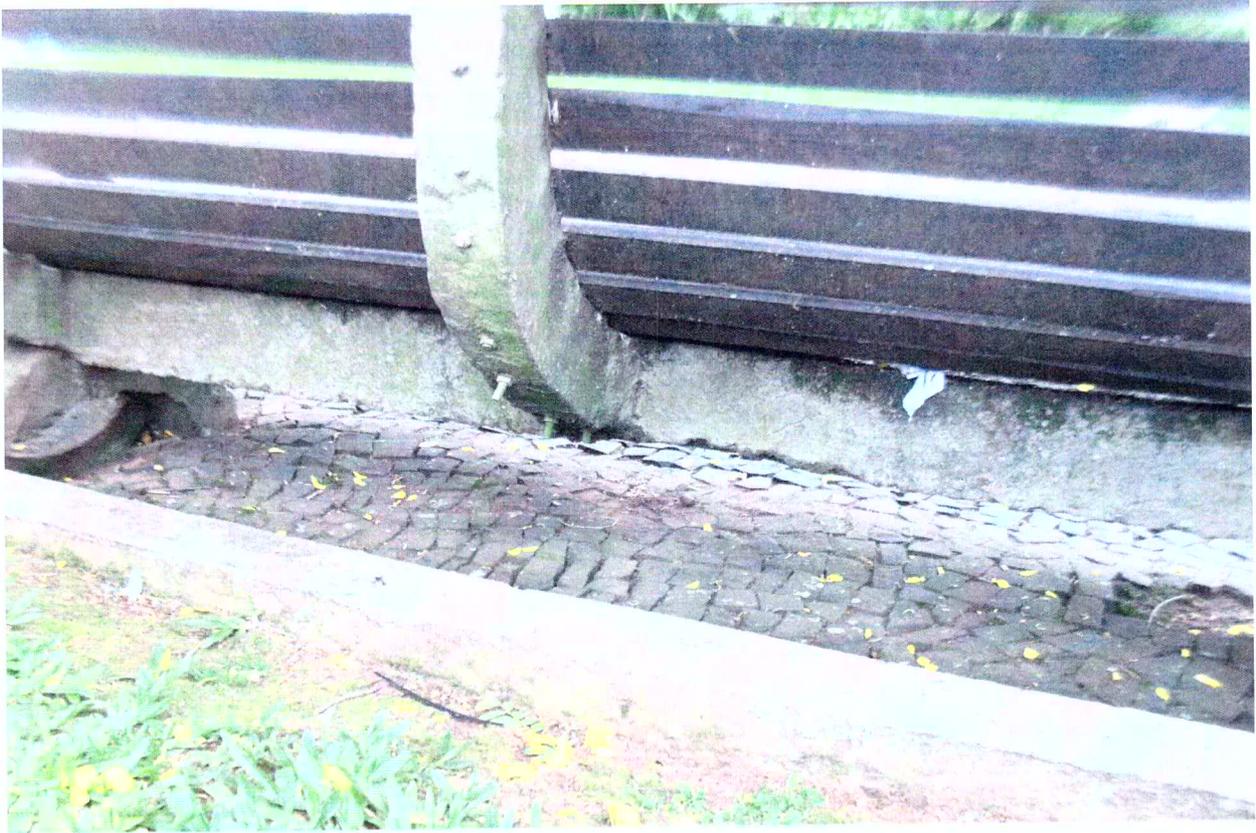
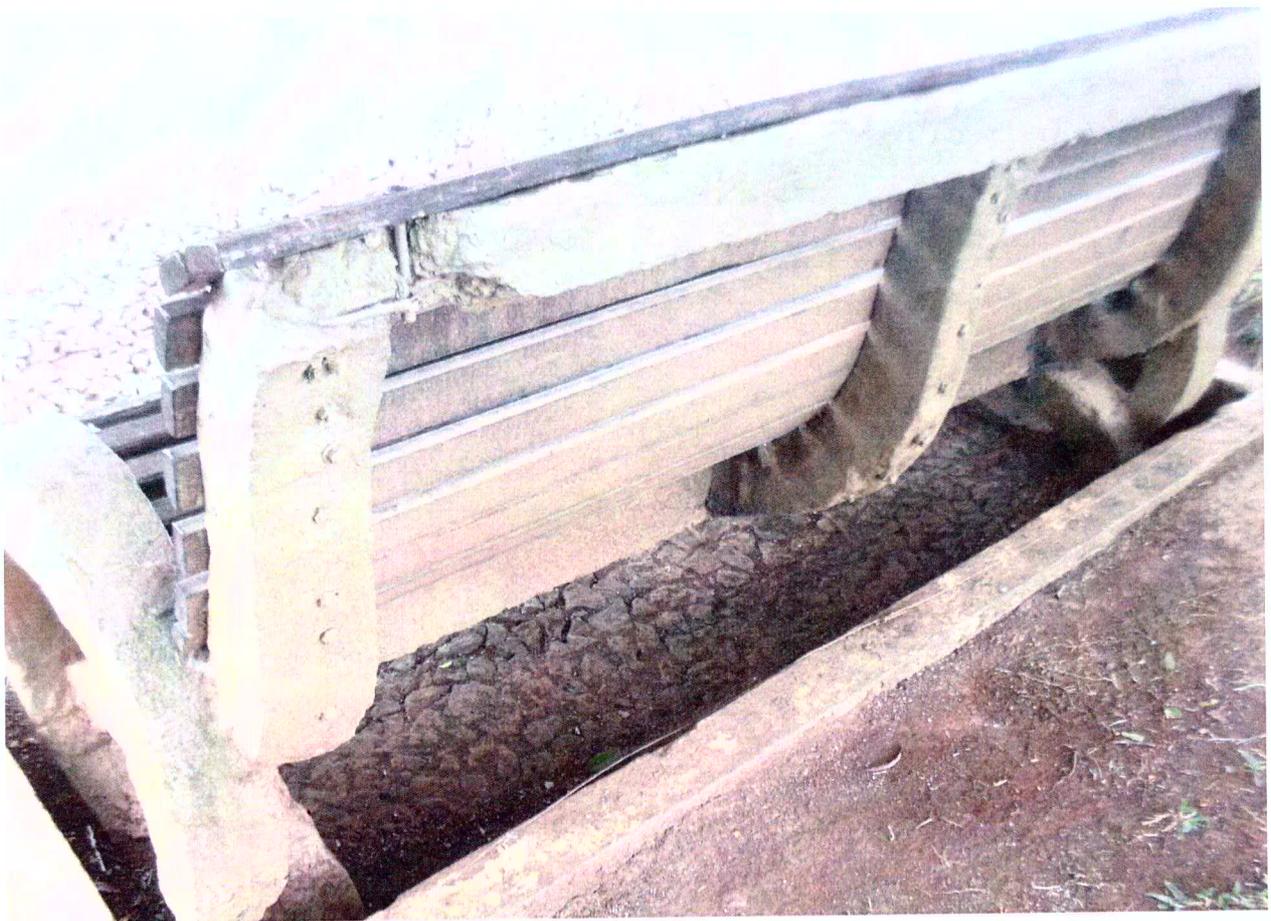
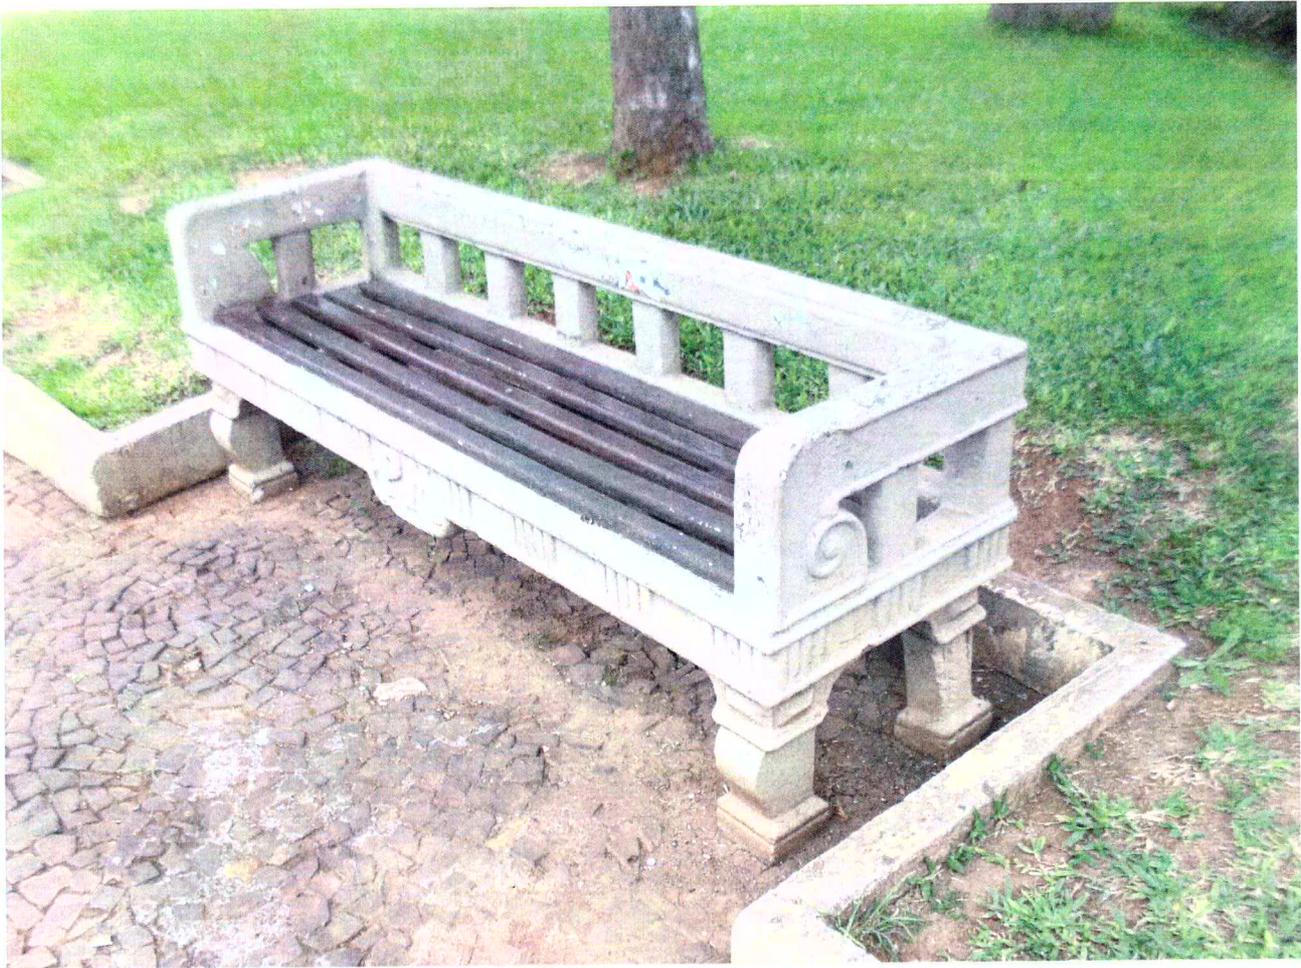
5. FOTOS ATUALIZADAS

Os bancos coloniais da Praça da Bandeira e Av. Maurício Cardoso são uma marca registrada da nossa cidade, assim como os canteiros centrais elaborados em *petit pavé*. Oriundos de 1953, são dois tipos de bancos antigos que ornamos nossos espaços públicos mais visíveis. Entretanto, a idade avançada, o vandalismo, a má conservação e até acidentes de automóveis deterioraram muitos deles. Aqueles que aí estão, apresentam-se extremamente danificados, merecendo uma atenção especial neste centenário da cidade.
